Das Haus zur Maria

Am Markt 20 in Pirna

Bericht zur bauarchäologischen und restauratorischen Untersuchung
von Dipl.-Ing. D. Böhme

Erstellung Ort, Datum:
Dresden, 31.01.2011

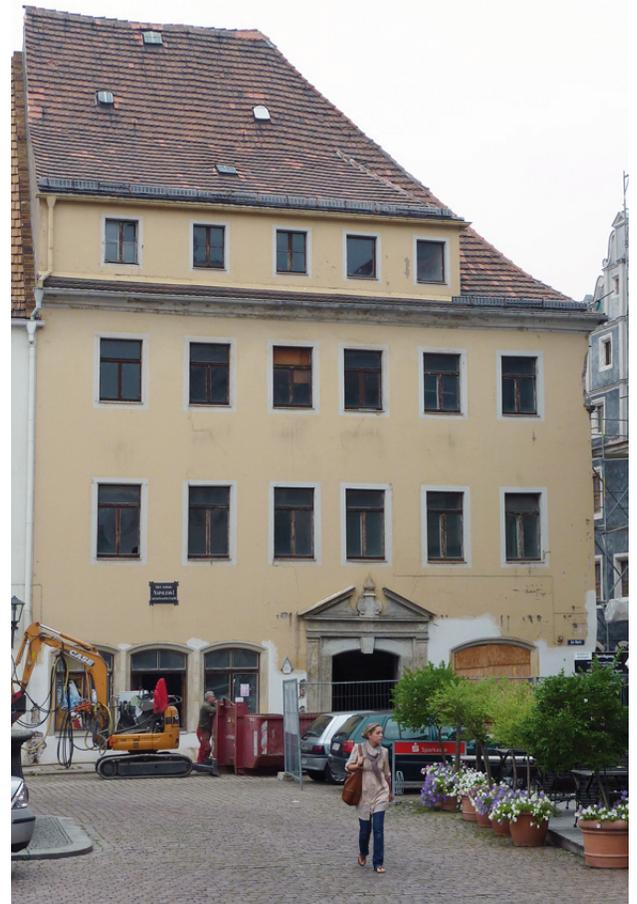
Abb. 1: Pirna, Am Markt 20, Südseite Vorderhaus

Bürgerhaus des ausgehenden 17. Jahrhunderts. (Abb. 1) Die unter Tüncheschichten noch vorhandene, illusionistisch gemalte Fassadengestaltung mit genuteter Erdgeschosszone und durch Pilaster und Kassettierungen unterteilten Obergeschossen wird bereits in einer der Veduten Canalettos dargestellt. In den Innenräumen finden sich dagegen Zeugnisse einer weitaus älteren Baugeschichte.

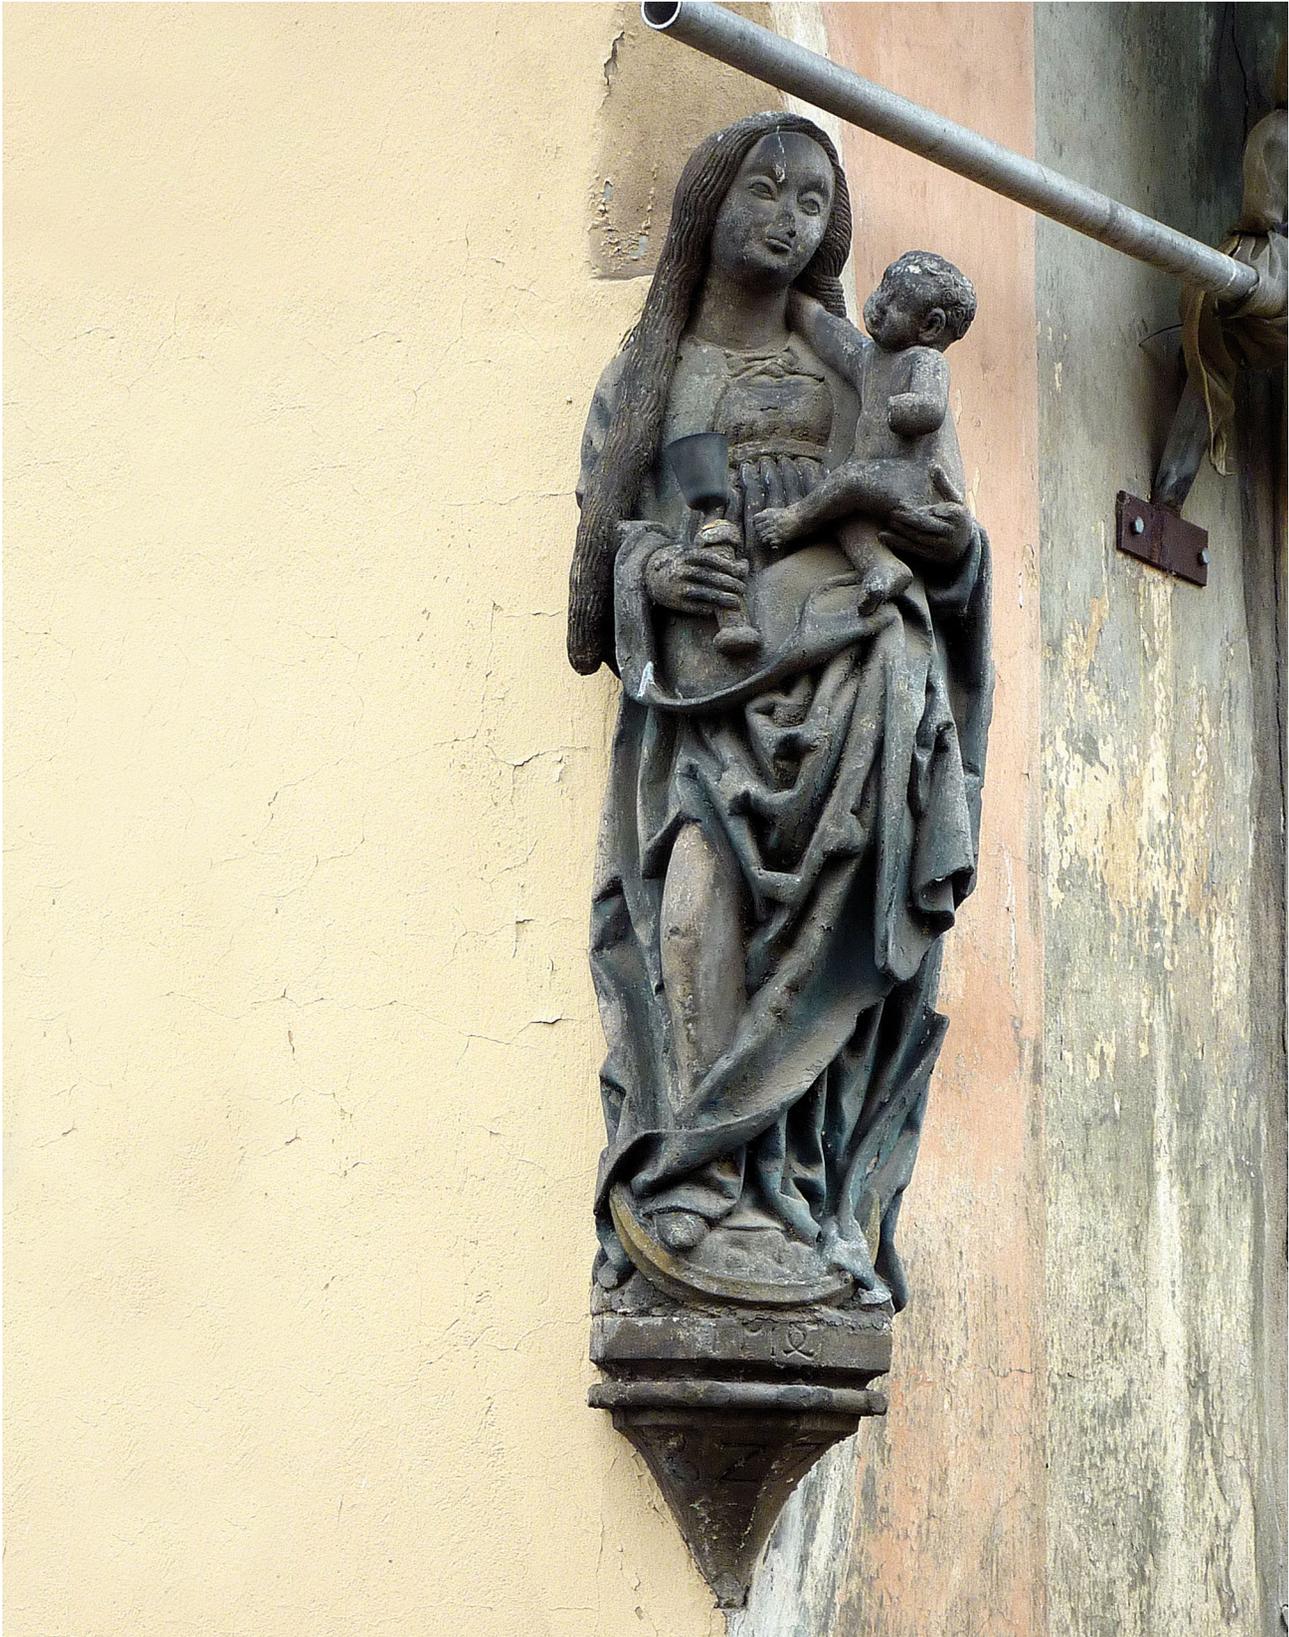
Abb. 2: Sandsteinplastik der Maria mit Christuskind, sog. Mondsichelmadonna

umgeprägt. Bereits im Jahr 1624 verkaufte Johann Georg I. das „Münzhaus zu Pirna“ an den Dresdner Münzmeister Hans Heinrich Jacob, der dieses aber erst 1626 erhielt und bereits 1627 an den Bürgermeister Johann Heinze weiterverkaufte. Heinze ließ vermutlich die wertvolle Steinfigur an der Fassade anbringen, die den bis heute gebräuchlichen Namen „Haus zur Maria“ begründete. Bei der im 2. Obergeschoss an der Ecke zwischen Markt und Töpfergasse angebrachten Marienfigur handelt es sich um eine sehr schöne gotische Sandsteinplastik der Maria mit Christuskind und Zepter. Diese Mondsichelmadonna ist farbig gefasst und am Sockel datiert mit den Jahreszahlen „1514“ sowie „1627“. Die Figur, deren verlorenes Zepter später durch einen barocken Glaskelch ersetzt wurde, stammte mit hoher Wahrscheinlichkeit aus einer Kirche oder einem Kloster. (Abb. 2)

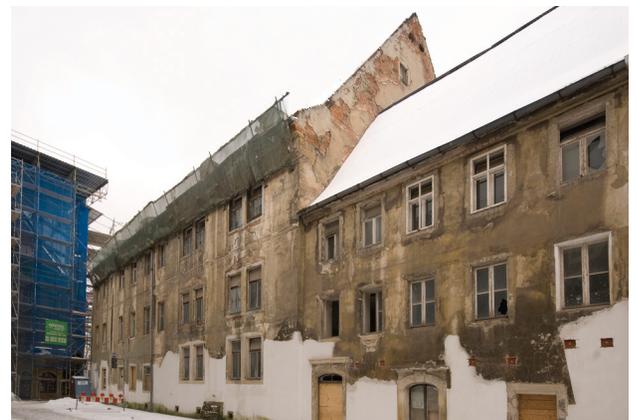
Abb. 3: Pirna, Am Markt 20, Ostfassade Vorderhaus und Seitengebäude sowie angrenzende Töpfergasse 2

Im 19. Jahrhundert wechseln mehrfach die Besitzer, bis der Bäckermeister Karl Gottlob Braune 1850 das Haus zur Maria erwirbt. Im Besitz der Familie Braune verbleibt das Haus bis 1938. Danach geht es in Besitz von Erich Crusius über. Um 1963 wohnten 18 Familien im Marienhaus. Mit Beginn des 20. Jahrhunderts mehrten sich die Bauschäden und es begann der Verfall dieses bedeutenden Bürgerhauses am Markt. (Abb. 3)

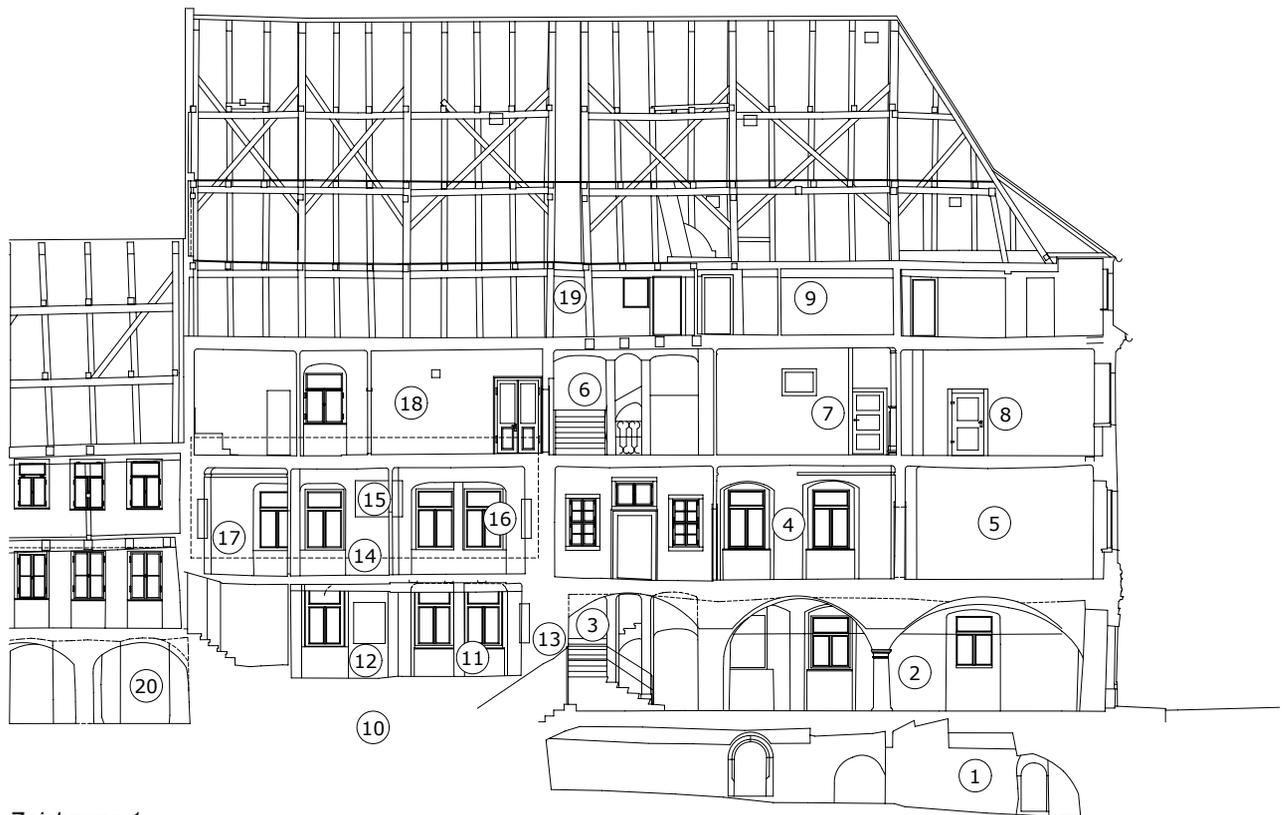
Zeichnung 1
Längsschnitt des Vorder- und Seitengebäudes, nach Osten, mit Lage der wichtigsten Baubefunde

- ① Keller des 13. Jh.
- ② Renaissance-Gewölbe mit Malerei
- ③ Barockes Treppenhaus um 1740, Sandstein
- ④ Barocke Wohnräume (Mitte 17 Jh.)
Malereifragmente und Kamin
- ⑤ Barocke Wohnräume mit Säulen
zwischen den Fenstern (17 Jh.)
- ⑥ Barockes Treppenhaus um 1740, Holz
- ⑦ Barocker Wohnraum mit Kamin und Malerei
(17 Jh.)
Promnitz'sches Wappen über Kamin
- ⑧ Barocker Wohnraum mit illusionistisch
bemaltem Deckenplafond
- ⑨ Dachstuhl Vorderhaus um 1680

- ⑩ Ebene eines Raumes mit zwei Fenstern
(13 Jh.), jetzt Kellergeschoss
- ⑪ Spätgotische Hauskapelle
- ⑫ Gerätenische
- ⑬ Spätgotischer Hausaltar
- ⑭ Ausgemalter Festsaal (15/16 Jh.)
- ⑮ Teilfreilegung bärtiger Mann mit Krug
- ⑯ Teilfreilegung Jagdszene
- ⑰ Teilfreilegung Tierkapelle
- ⑱ Verändertes Obergeschoss
----- Ehemalige Geschosssituation
Kapelle und Saal
- ⑲ Dachstuhl Seitengebäude um 1680,
mit konstruktiver Trennung

- ⑳ Brauhaus Töpfergasse

Aus der Fülle der Baubefunde sollen für das Vordergebäude nur einzelne Besonderheiten hervorgehoben werden. (Zeichng. 1) Im Erdgeschoss hat sich ein sehr schönes Kreuzgratgewölbe der Renaissance erhalten, bestehend aus 4 Gewölbefeldern, getragen von einer toskanischen Säule. (Abb. 4) Die Gewölbe-

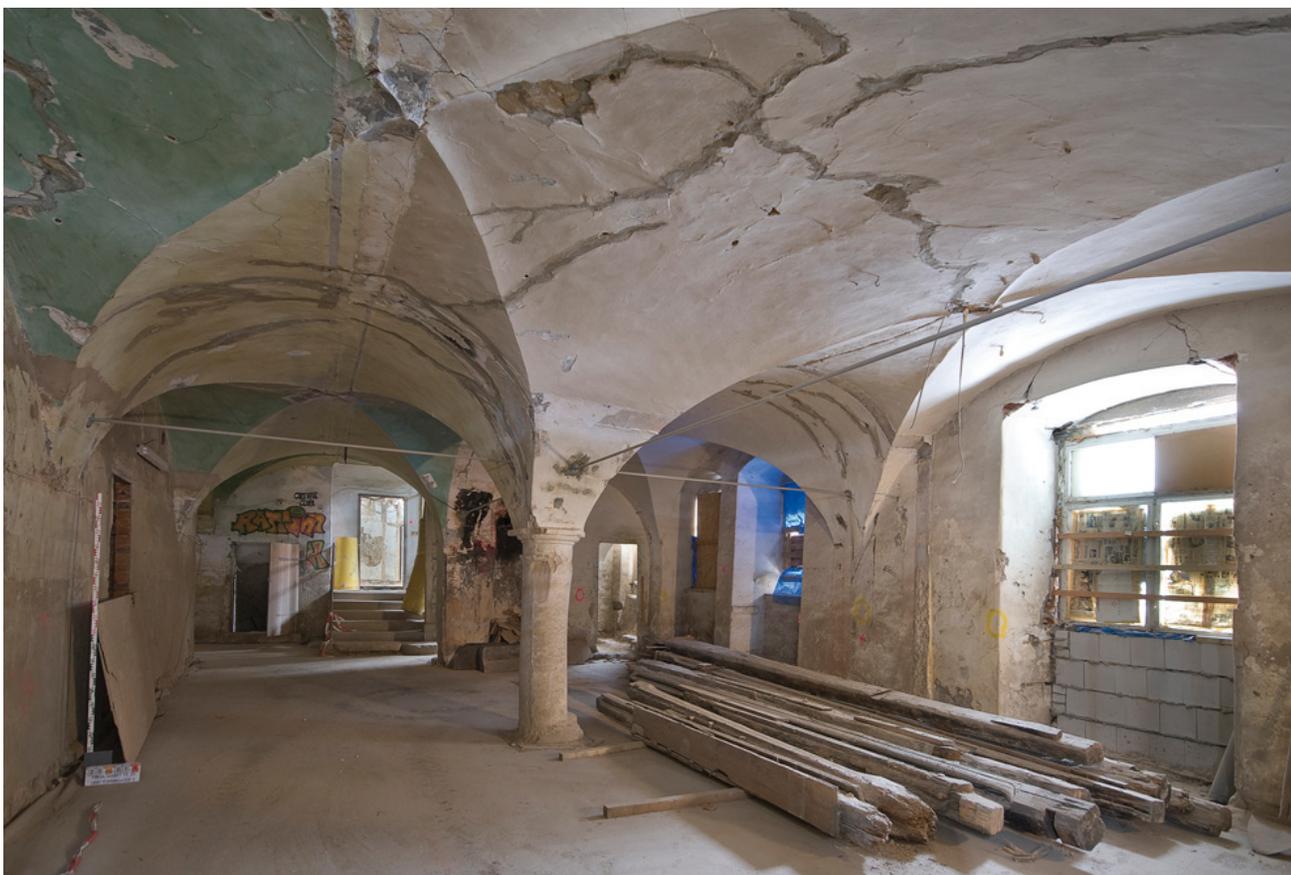
Abb. 4: Eingangshalle, Renaissancegewölbe über toskanischer Säule, Blick nach Norden auf erhöht liegenden Eingang zur Hauskapelle

grate und Laibungsgrate der Fenster und des Portals sind mit floralen Malereien aus dem letzten Viertel des 16. Jh. verziert. Toskanische Säulen standen auch zwischen den Fensterachsen der marktseitigen Eckräume des ersten und zweiten Obergeschosses. Diese geputzten Halbsäulen sind jedoch der barocken Bauphase um 1680 zuzuordnen, zu der auch unterschiedliche Kamineinbauten und Holzdecken gehören. Im zweiten Obergeschoss hat sich aus dieser Zeit ein sehr schöner Kamin erhalten, dessen hoher Mantel mit aufgemalten marmorierten Säulen und einer gemalten Draperie verziert ist. In den Mantel

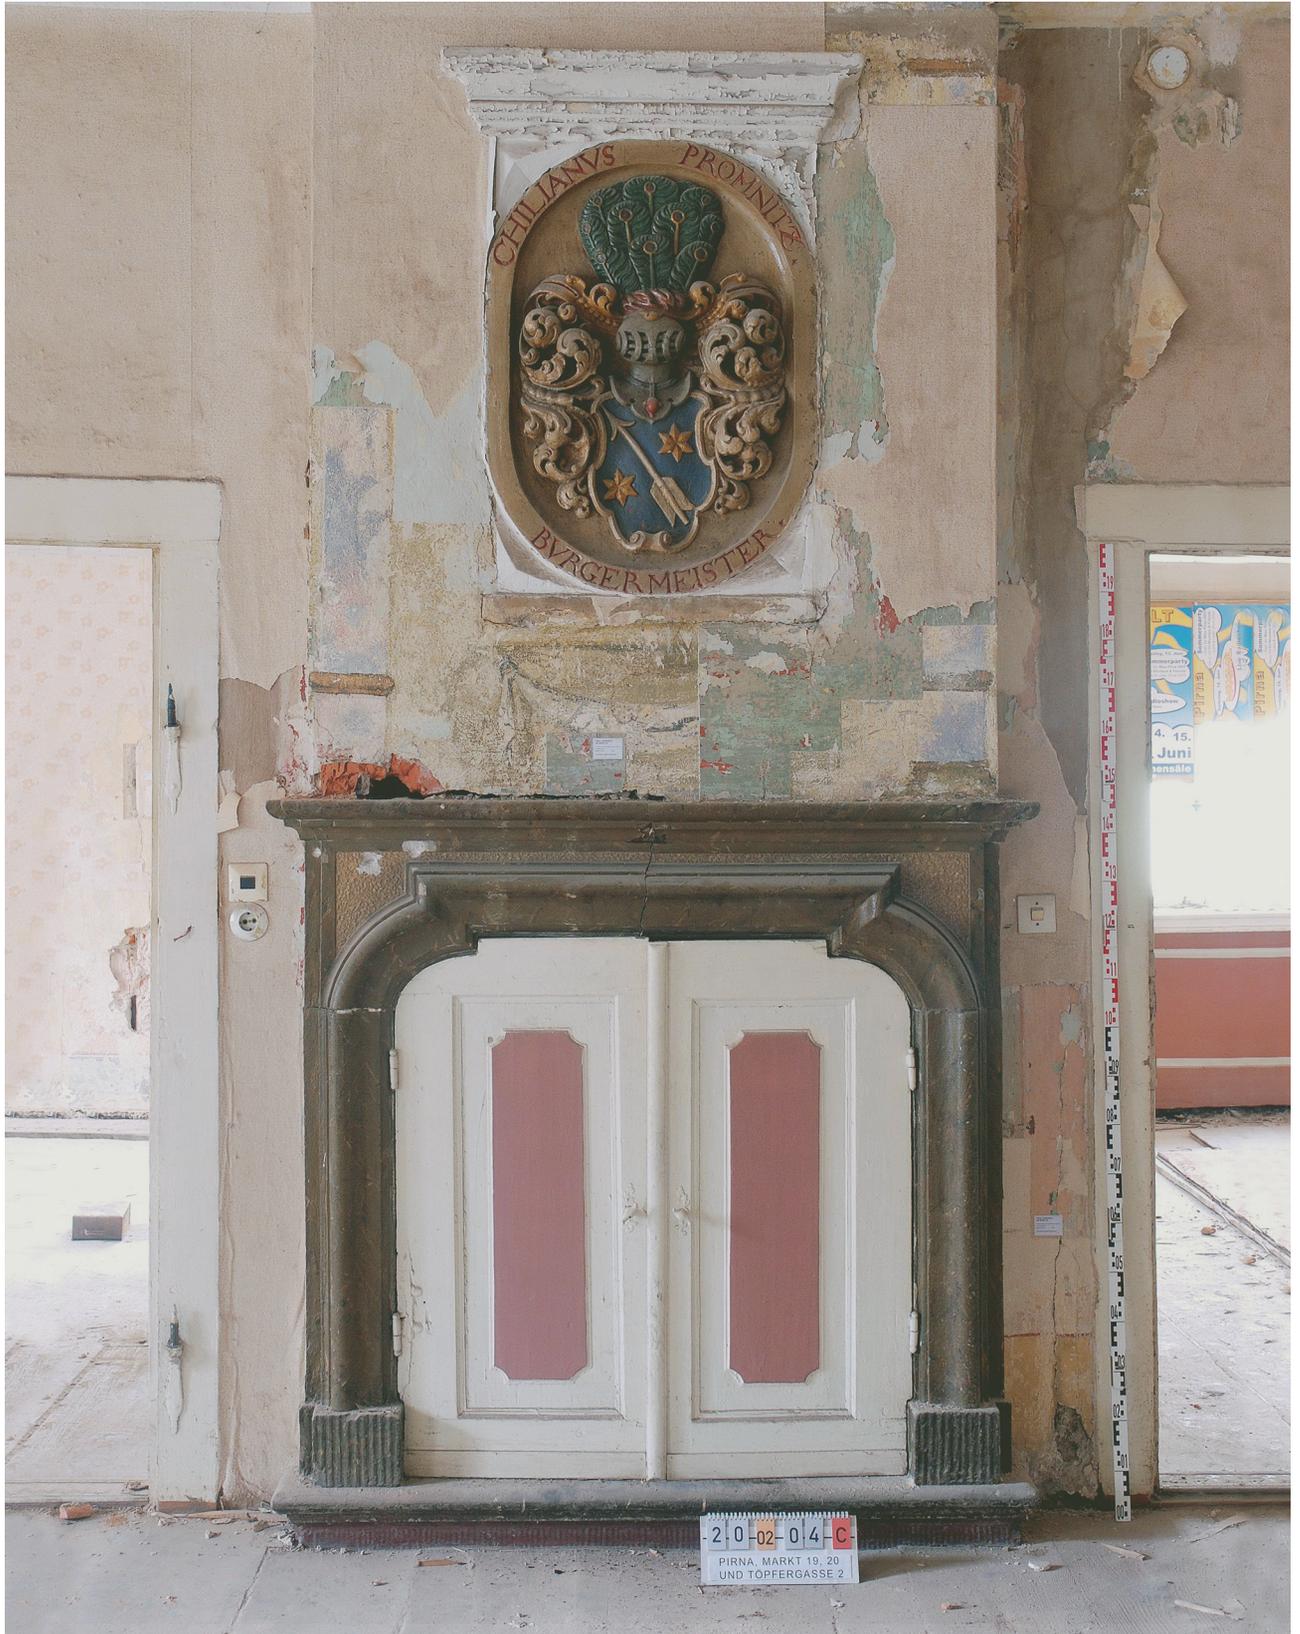
Abb. 5: Vorderhaus, Raum im 2. Obergeschoss, nach Süden, barocker Kamin mit Wappen und Malerei

Heinrich Promnitz, Kilian Promnitz (1587-1632), in dessen Besitz sich das Haus Schloßstraße 13 befand. Der Kamin entstand zusammen mit der vorgefundenen Raumstruktur um 1680, das in Familienbesitz befindliche Wappen wurde also von anderer Stelle hier eingefügt. (Abb. 5) Der Raum besaß ursprünglich eine Felderdielung aus Nadelholzfeldern in Eichenholzrahmen und eine rötlich lasierte Holzbalkendecke mit profilierter Decker-Kriecher-Bohlenlage. Der angrenzende marktseitige Eckraum war dagegen mit einer bemalten Holzdecke ungewöhnlicher Bauart ausgestattet. Abweichend von den einfach profilierten

eingelassen ist eine steinerne Wappenkartusche der Familie Promnitz, in rotem Schild zwei weiße Sterne und schräg dazwischen ein gelber Pfeil, darüber auf bewulstetem Helm mit rot-weißen Decken ein Pfauenfederbusch. Die Inschrift „Chilianus Promnitz Burgermeister“ meint den Bruder des Hausherrn

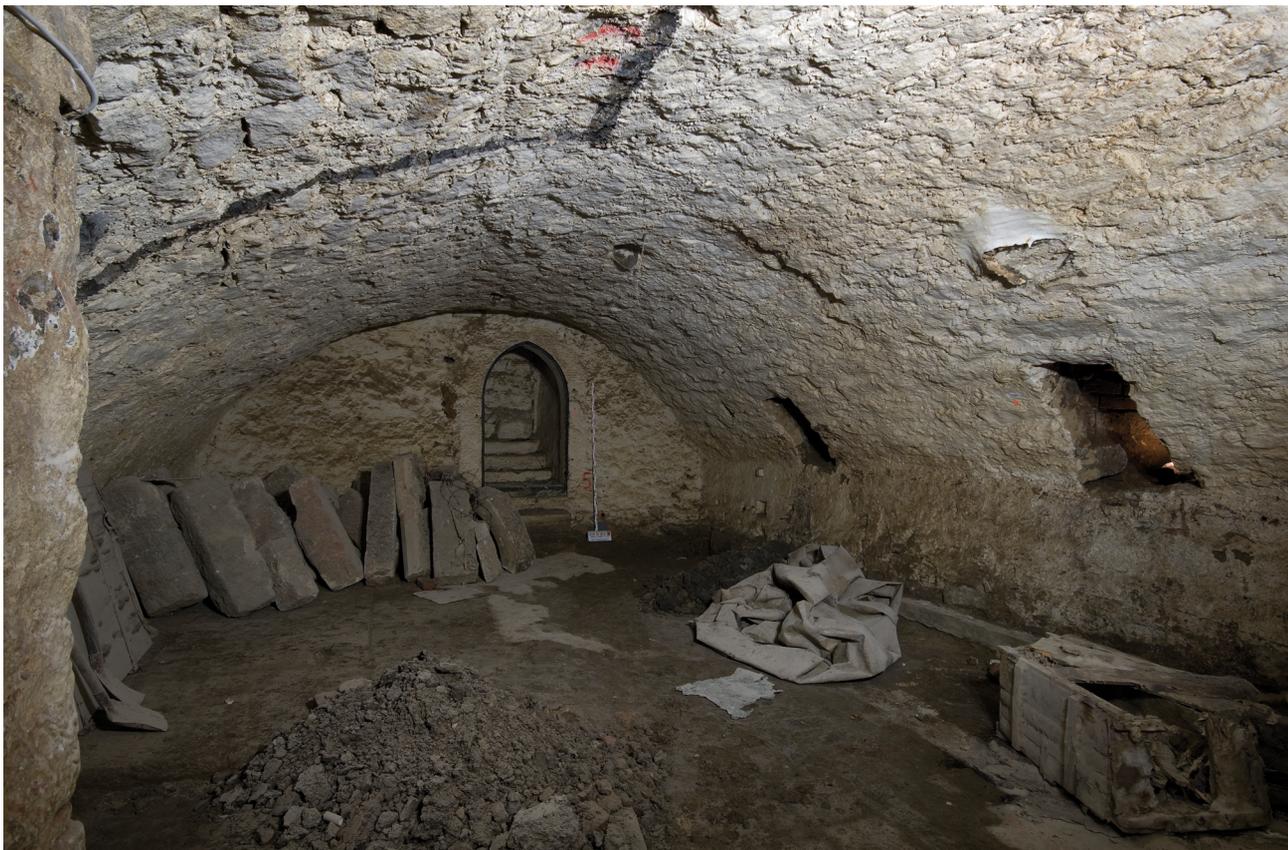
Abb. 6: Seitengebäude, Keller; Nordwand mit gotischen Gewände und in der Ostwand zwei ältere Fenster

deutlich ablesbar. Am Fuße der straßenseitigen Fassade befindet sich ein breiter Strebepfeiler, der sich nur aus dem ehemals deutlich tieferen Straßenniveau erklärt. Dieses Straßenniveau, ca. 2,5 Meter unter dem heutigen Pflaster, lag ebenerdig zum Kellerfußboden. Bei archäologischen Grabungen konnte diese älteste Straßenebene, ein Bohlenweg, auf etwa Mitte des 13. Jahrhundert datiert werden. Im Keller selbst wurden bei den bauhistorischen Untersuchungen zwei Schlitzfenster freigelegt, die den Strebepfeiler flankieren. Diese Fenster und das zugehörige Umfassungsmauerwerk datieren noch vor der gotischen Einwölbung des Raums, der äußere Strebepfeiler vermutlich erst mit der gotischen Einwölbung. Der Fußboden ist mit großformatigen Sandsteinplatten ausgelegt. Die älteste noch nachweisbare Erschließung erfolgte über eine Türöffnung auf der Nordseite, in der ein gotisches Gewände erhalten ist. (Abb. 6)

eine ca. zwei Meter hohe und 50 Zentimeter breite Nische, sicher eine Figurennische, die ebenfalls noch auf das Straßenniveau des 13. Jahrhunderts Bezug nimmt. Die älteste erhaltene Fassadengestaltung zeigt einen grauen Glattputz mit weiß aufgemaltem Fugennetz einer regelmäßigen Quaderung.

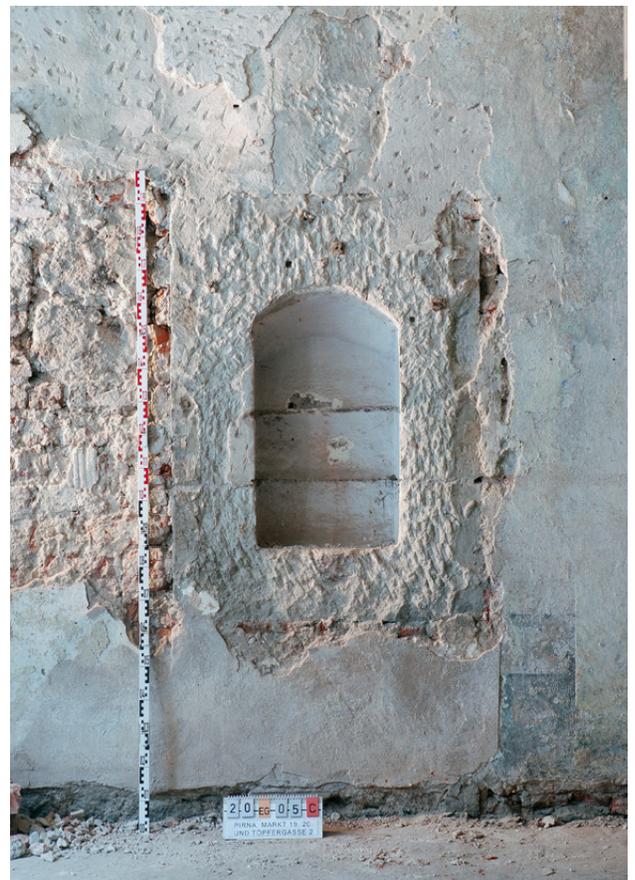
Abb. 7: Seitengebäude, Erdgeschoss, Südwand mit gotischem Altar

Im Erdgeschoss, respektive 1. Obergeschoss, des gotischen Hauses wurden in der Südwand die Reste eines in das Mauerwerk eingelassenen Altars aufgedeckt. Dieser in Sandstein ausgeführte Altar, ca. einen Meter breit und zwei Meter hoch, beginnt ca. 60 Zentimeter über dem jetzigen Fußboden mit einer vorspringenden Platte mit Kaffgesims, darüber eine ca. 50 x 80 cm große Figurennische, gerahmt durch ornamentales Astwerk und bekrönt durch ein großes steinernes Kreuz. Das Astwerk gleicht den am Nordportal der Chemnitzer Schlosskirche befindlichen plastischen Rahmungen von 1525. Der gesamte Altar war mehrfarbig gefasst, wie Farbfragmente an den Astausläufern bestätigen. Reste einer grünchromatischen Raumfassung an Ost- und Westwand sind bis in das darüberliegende Geschoss nachweisbar und markieren die originale Deckenhöhe der Kapelle. (Abb. 7)

Dass es sich um eine private Hauskapelle handelt und nicht um eine untergeordnete häusliche Andachtsstätte, belegt die kunstvolle Ausbildung des in die Wand eingefügten Steinaltars. Einfache Oratorien waren meist lediglich mit Tragaltären, Andachtsbildern o.ä. ausgestattet.

Mit der Aufgabe der Hauskapelle wurden die plastisch vorspringenden Teile des Altars leider abgespitzt, die Figurennische als offenes Wandregal genutzt, später zugemauert und überputzt. In der Ostwand fand sich zwischen den Fenstern eine weitere zugesetzte Nische, in die ursprünglich ein hölzerner Wandschrank fest eingefügt war. Dabei könnte es sich um eine verschließbare Gerätenische handeln.

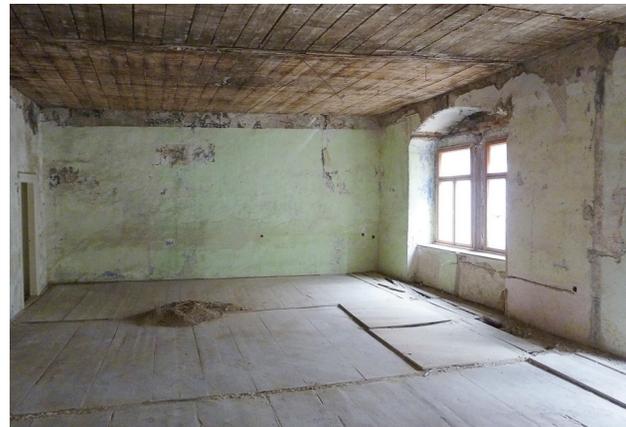
Abb. 8: Seitengebäude, 1. Obergeschoss, nach Nordosten, freigelegter Festsaal

trat man von der Westseite, über eine kleine Tür mit Rundbogen und breiter Fase sowie geradem gotischen Fasenabschluss am äußeren Gewände. Da sowohl die Holzbalkendecke als auch die Fußbodenkonstruktion und die Fenstergewände dem barocken Umbau zum

Opfer fielen, sind hierzu nur eingeschränkte Aussagen möglich. Der Saal besaß mit hoher Wahrscheinlichkeit eine stark profilierte Holzbalkendecke, wie sie auch in anderen Pirnaer Häusern mit vergleichbaren Saaleinbauten anzutreffen sind, z.B. in den Häusern Am Markt 7 oder Am Markt 10. Da die Fensternischen und deren Entlastungsbogen nur geringfügige Veränderungen aufweisen, ist auch für den Saalbau bereits von zwei gekoppelten Fenstern auszugehen, wenn gleich sich über die äußere Profilierung und Fenstergröße wenig sagen lässt. (Abb. 8)

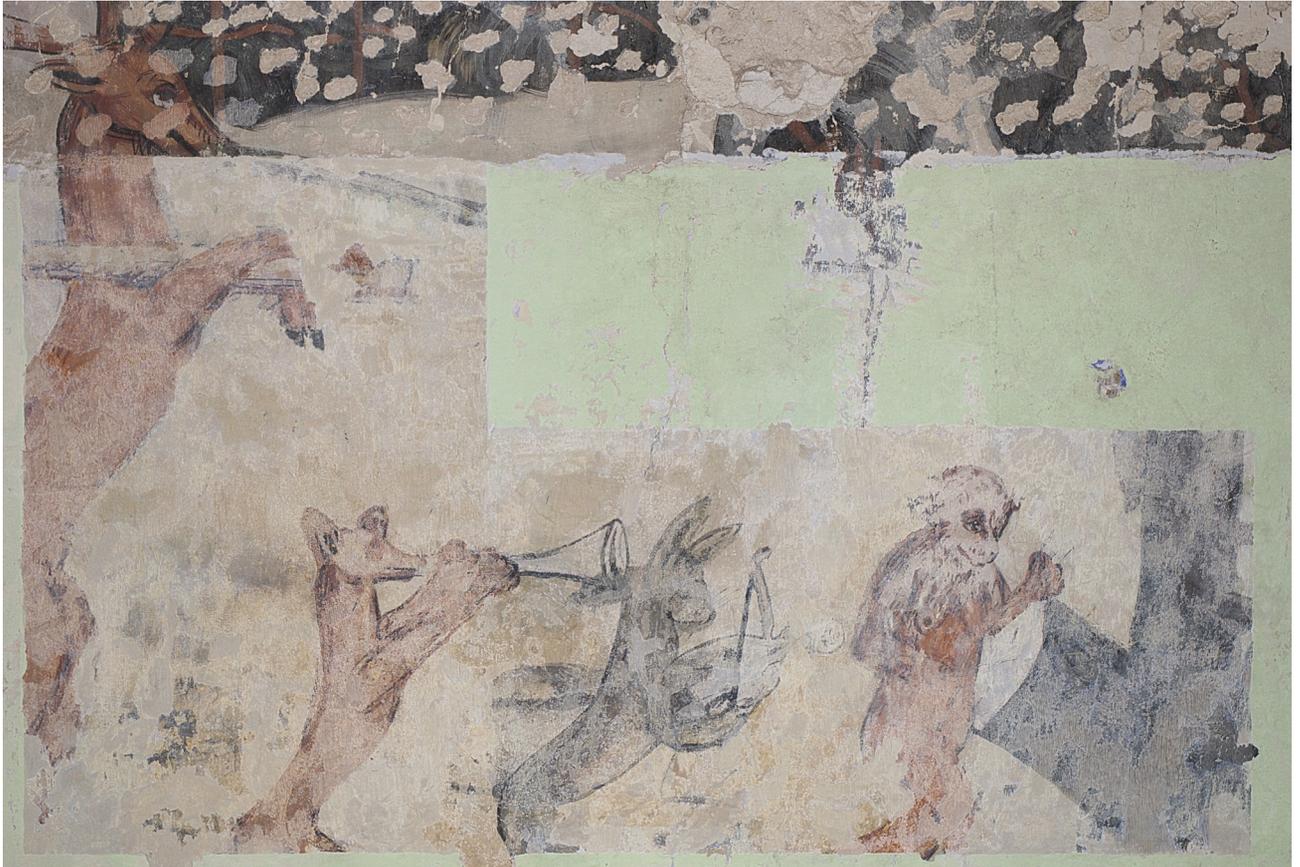
Abb. 9: Seitengebäude, 1. Obergeschoss, Festsaal, Nordwand mit Teilfreilegung der Tierkapelle

„verkehrten Jagd“. Die Bilder beginnen an den einzelnen Wandflächen in unterschiedlicher Höhe über dem Fußboden und sind jeweils durch breite rote Bänder gerahmt. An der Südwand ist eine Jagdgesellschaft zu Fuß und zu Pferde dargestellt, die in einer Landschaft aus Wiesen und Äckern erlegtes Wild transportiert, während offensichtlich auf der gegenüberliegenden Nordwand vor einer Kulisse aus Bäumen und Sträuchern eine Gruppe von Tieren, angeführt von einer Tierkapelle mit mittelalterlichen Instrumenten, einen gefangenen Jäger aus dem Wald trägt. Freigelegt wurden bisher ein Affe der die Schnurtrommel schlägt, gefolgt von einem aufrecht gehenden Hasen mit einer Fidel oder einer Rebec und einem Fuchs mit Schalmei. Hinter dieser Tierkapelle läuft aufrecht ein Hirsch, der eine Stange über der Schulter trägt, offenbar gefolgt von einem Steinbock. Von rechts eilen

weitere Tiere herbei, um dem Spektakel beizuwohnen oder sich anzuschließen. (Abb. 9)

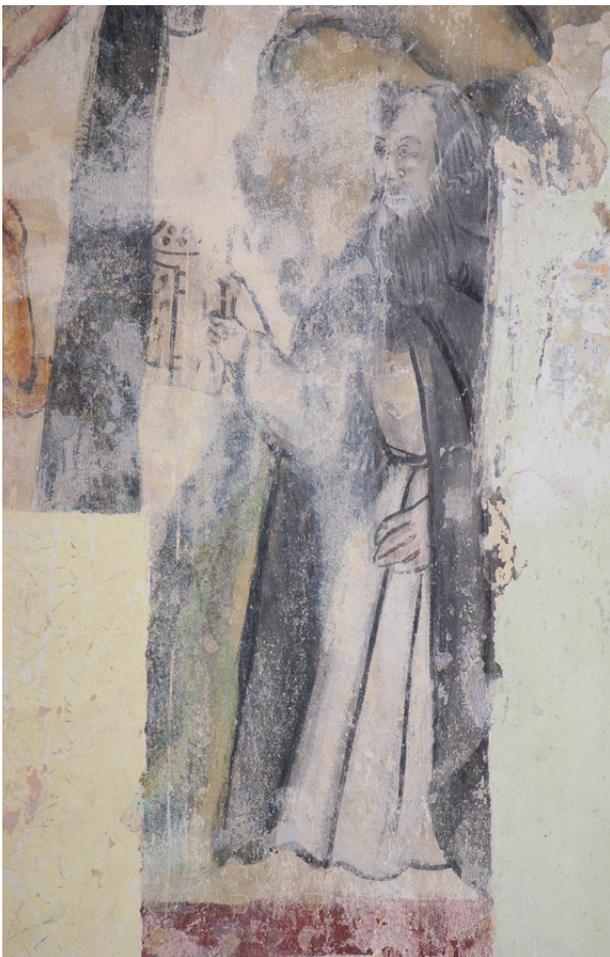
Abb. 10: ebenda, Teilfreilegung eines bärtigen Mannes

An der Ostwand ist an der Wandfläche zwischen den Fenstern die Figur eines bärtigen Mannes mit Wams und langem Umhang zu sehen, der vermutlich ein Wappen oder eine Inschrift flankiert und in der rechten Hand einen Bierhumpen oder eine Lampe hält.

Eine zweite Figur ist zu vermuten. (Abb.10) An der Westwand wurden bisher nur Sondierungen zum Umfang des Malereibestandes vorgenommen und dabei über dem jetzigen Fußboden Malereifragmente festgestellt, die zur ehemaligen Hauskapelle gehören sowie die florale Malerei einer zweiten Fassung, als Rahmung des originalen Eingangs zum Festsaal.

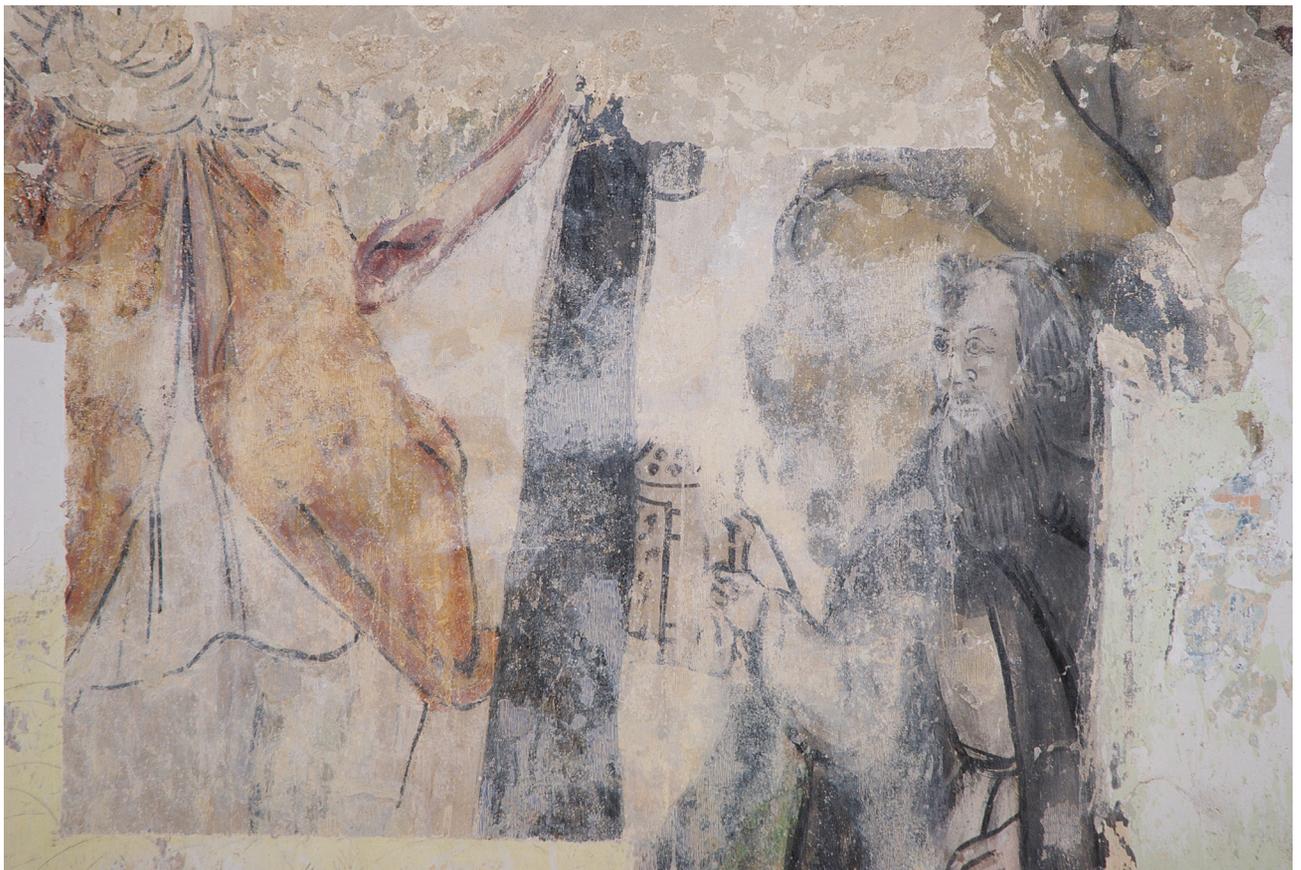
Abb. 11: Seitengebäude, 1. Obergeschoss, Festsaal, Ostwand mit Teilfreilegung eines bärtigen Mannes, Detail

Zur Klärung des Malereibestandes und zur Entwicklung einer Restaurierungskonzeption erfolgten Teilfreilegungen an drei Wandflächen und Sondierungen zum generellen Umfang des Malereibestandes. Mit diesen Restaurierungsflächen sollten Fragen zu Art und Umfang der Freilegung, erforderlichen Konservierungsmaßnahmen sowie Fragen des Umgangs mit den unbemalten Sockelflächen und barocken Putzen geklärt werden. (Abb.11, 12)

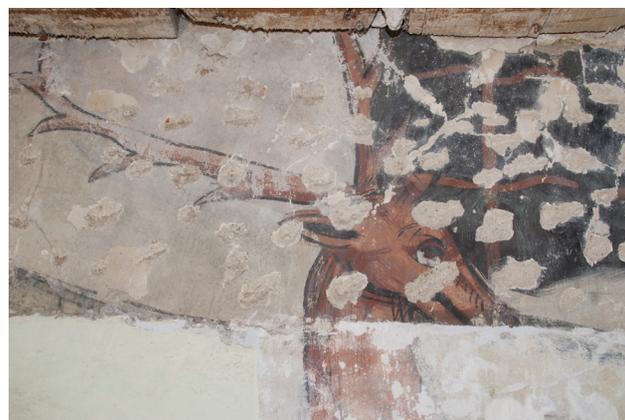
Abb. 12: Seitengebäude, Festsaal, Detail der Tierkapelle, Zwischenstand der Retusche

Im Anschluss an die Holzbalkendecke sind auf Grund der nachträglich abgesenkten Deckenebene die größten Schäden an Putz und Malereibestand zu verzeichnen. An der Westwand gibt es größere Hohllagen und

Rissbildungen im Putz, die differenzierte Konservierungsmaßnahmen implizieren.

Den weitaus größten zeitlichen Aufwand erfordert die mechanische Freilegung und die Feinfreilegung, da die Malerei teilweise durch mehrere Kalktünchenschichten überdeckt ist, teilweise nur durch Leimfarbschichten, die eine andere Herangehensweise erfordern. Die Kalkschichten lassen sich in der Regel leichter von der Malschicht lösen, die Leimfarbe muss dagegen millimeterweise abgetragen werden. Die Professionalität in der Freilegung ist entscheidend für die Qualität des sichtbaren Malereibestandes. Störende Fehlstellen im Malereibestand werden durch eine reversible Retusche in Tratteggiotechnik geschlossen. Dabei steht die ästhetische Beruhigung der Bilder im Vordergrund, nicht die Schließung aller Fehlstellen. Die Retuschen erfordern ein hohes Maß an künstlerischem Einfühlungsvermögen, um die mittelalterliche Fassung in ihrer Gesamtheit wieder ablesbar zu machen und dennoch die Authentizität des Originals zu wahren. Innerhalb der Probeflächen wurden die Retuschen vorerst nur bis zu einem Zwischenstadium angelegt. Eine endgültige Entscheidung zur Ausführung der Retuschen wird erst nach Freilegung des gesamten Malereibestandes getroffen.
